**PROJECTE BÀSIC**

**REHABILITACIÓ DE L'EDIFICI I DELS ESPAIS EXTERIORS DELS BANYS VELS DE  
BANYOLES**

PROMOTOR: AJUNTAMENT DE BANYOLES

ESTUDI D'ARQUITECTURA AUREA SLP  
Banyoles, març 2017  
Ref. 2016-17

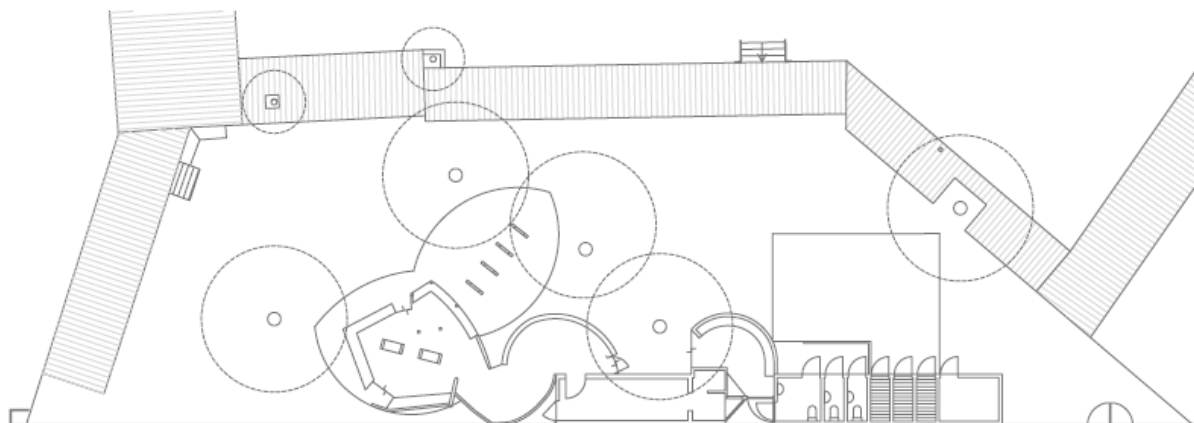
Durant els anys d'ús, l'edifici ha sofert modificacions, eliminat-se els tancaments dels cossos del bar i restaurant, canvis en el mobiliari interior, així com un desgast evident dels materials de coberta.

Estat actual de l'edifici (any 2017)

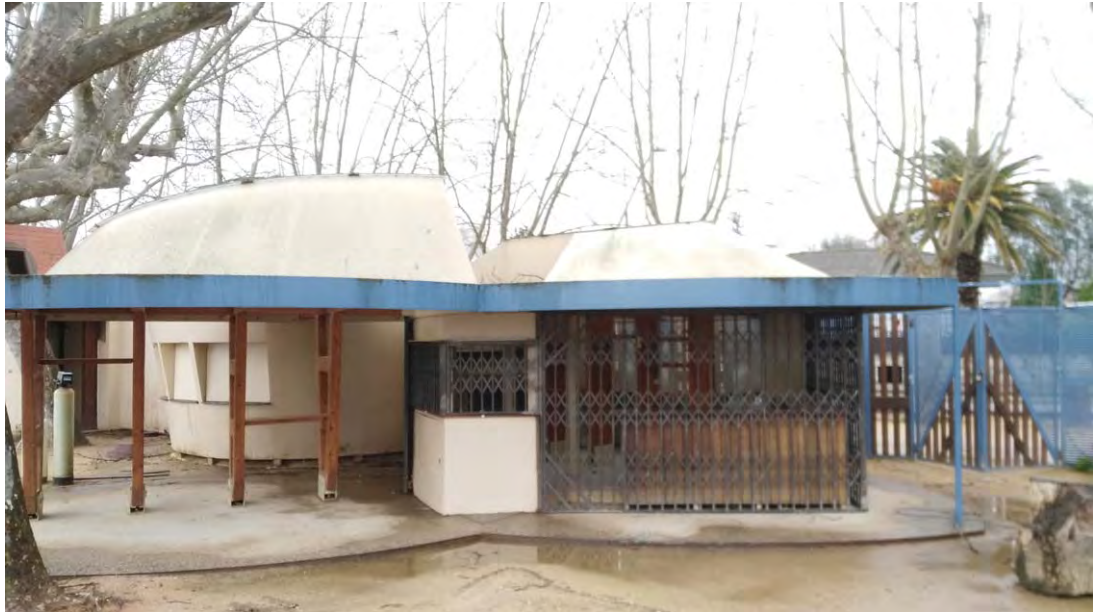
poder-lo tancar quan l'equipament no està en funcionament, que destaquen negativament a l'estètica del conjunt de l'edifici.

En la zona que confronta amb el passeig s'han incorporat un conjunt de tancaments amb xapa metàl·lica per intentar tancar aquest volum i augmentar zones de lleixes i emmagatzematge.

Barra i tancaments metàl·lics actuals.

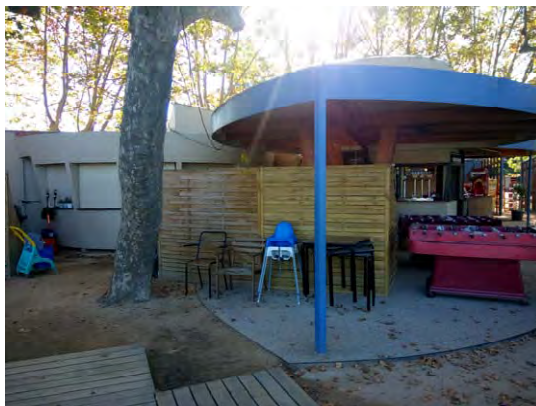
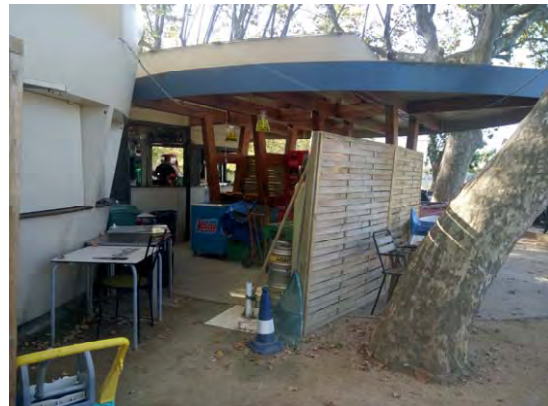
L'altre volum destinat a taules i barra també està totalment canviat. Al igual que la barra, està totalment obert, i en una zona hi ha un biombo de fusta que intenta tancar visualment l'espai i s'utilitza com a magatzem exterior.

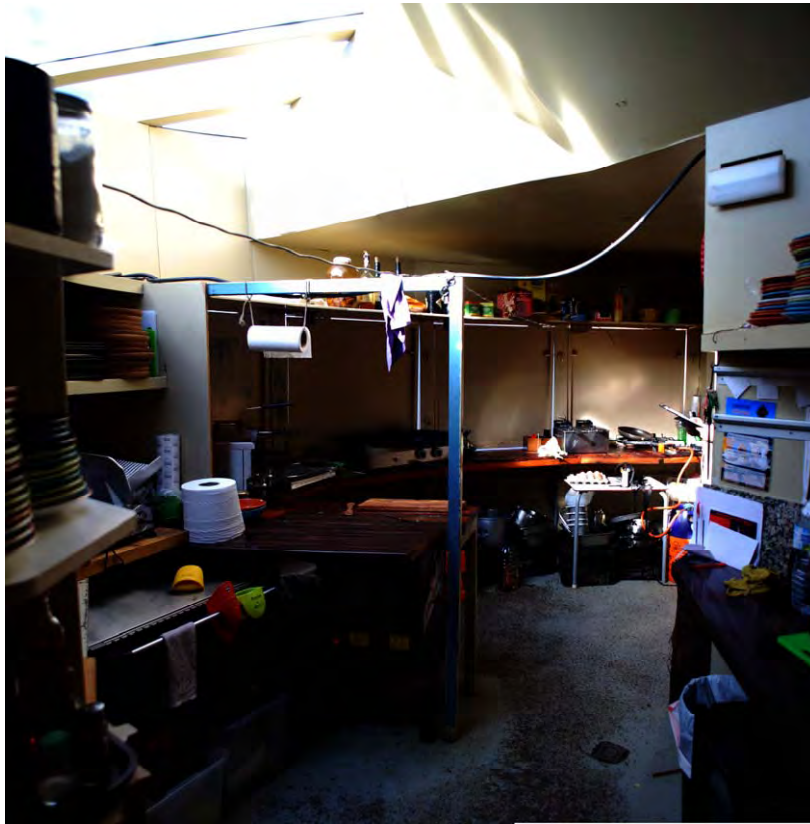
El canvi més evident són les obertures que es van realitzar per ampliar la zona de barra, eliminant la cuina existent, i que posteriorment, un altre concessionari va a tornar a muntar sense seguir cap compliment de seguretat ni d'higiene.

Entenem que l'espai no compleix els requeriments necessaris per realitzar l'activitat que se li demana. No disposa de sistema d'extracció de fums, tot i tenir elements de planxa, fregidora, etc..., ni tampoc els paviments són els adequats.

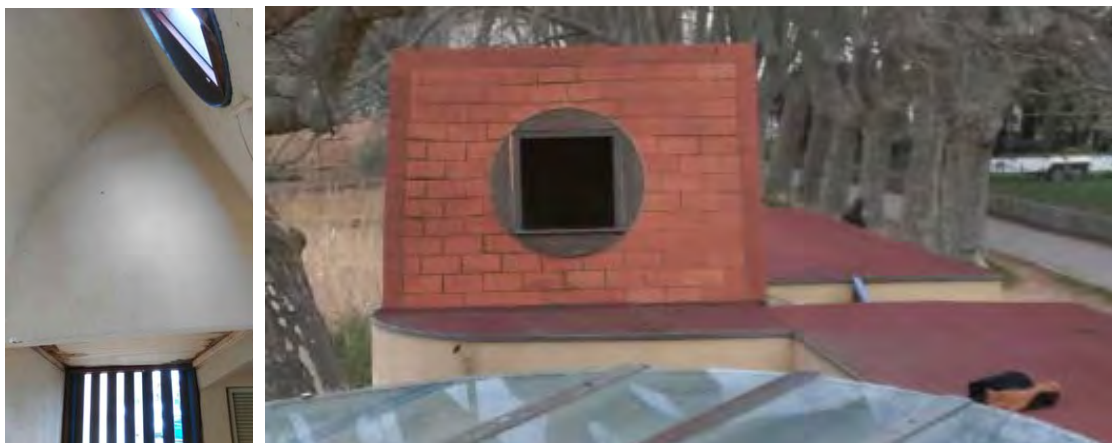
Per adaptar-lo s'ha tapiat un lluernari que té amb una obertura practicable de fusta, totalment fora del context arquitectònic de l'edifici. També s'ha col·locat una porta de fusta, d'aparença provisional, a l'accés des de l'interior del recinte. Entre la porta d'accés exterior del passeig i l'edifici, hi havia un petit espai sense coberta que s'ha tapiat amb una fusta, de forma també provisional, alhora que la porta metàl·lica amb lames verticals també se li ha col·locat un tauler de fusta interior per tancar-lo de l'exterior.

El cos on s'ubica l'ampliació del magatzem, en l'antic punt de informació, hi ha una obertura circular que un concessionari hi va posar una fusteria quadrada. Es proposa posar-hi una fusteria circular que s'adapti a la geometria de l'edifici.

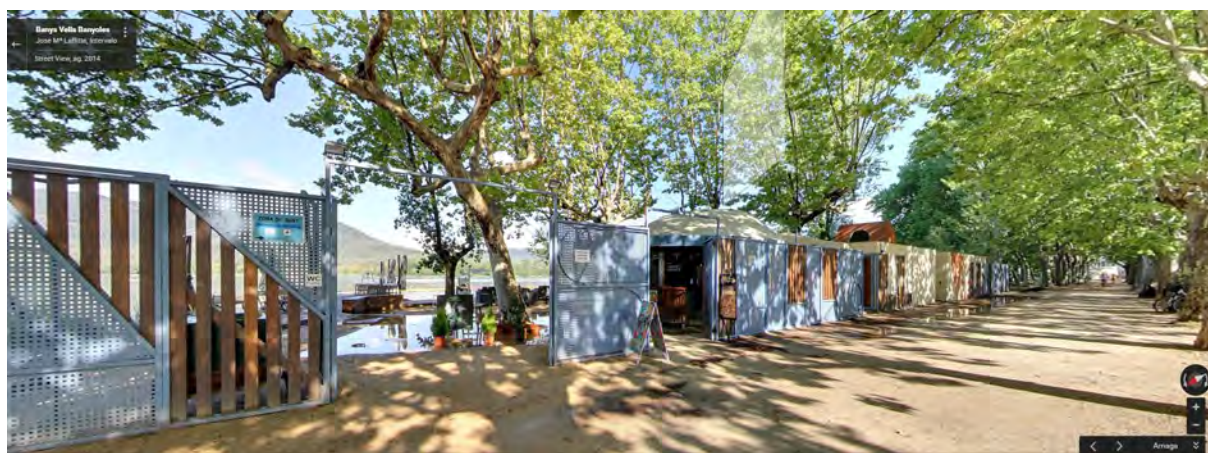
A l'espai exterior, trobem dues zones diferenciades. Una seria la zona de tarima que confronta amb l'estany i que està a un nivell superior, i l'altre zona és la que quedaria entre aquesta tarima i l'edifici. Aquesta segona zona estava dissenyada amb paviment de sauló i formigó, la qual per motius d'estancament d'aigua, s'han habilitat algunes zones amb tarima a un nivell intermedi, entre el sauló i la tarima vora estany, per tal de que els usuaris puguin circular evitant l'aigua que s'estanca.

L'aigua s'estanca tant en l'interior de la terrassa com en el passeig Vora Estany

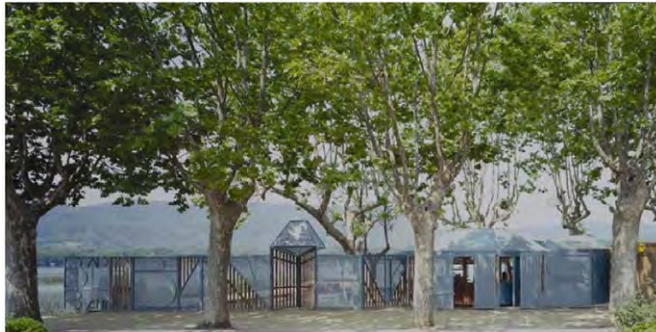
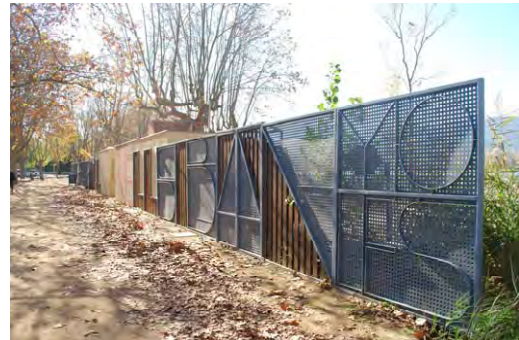
La tanca està formada per tres elements principals, els edificis existents, zones de xapa metàl·lica perforada i zones de rastells de fusta, que es van intercalant. . La tanca té un color ocre les parts opaques i blaves les parts metàl·liques. La fusta és de color natural i la rajola aplacada es manté. Hi ha diferents zones amb la pintura deteriorada .

- Adequar la tanca per tal que sigui menys opaca.

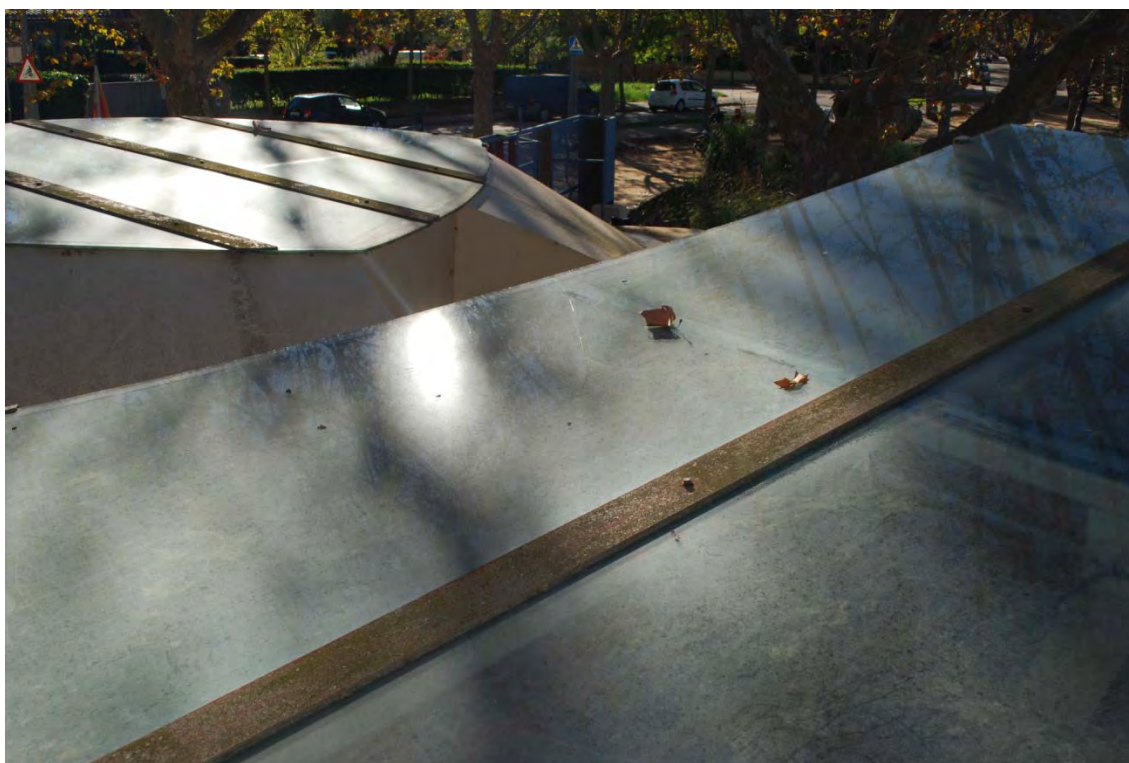
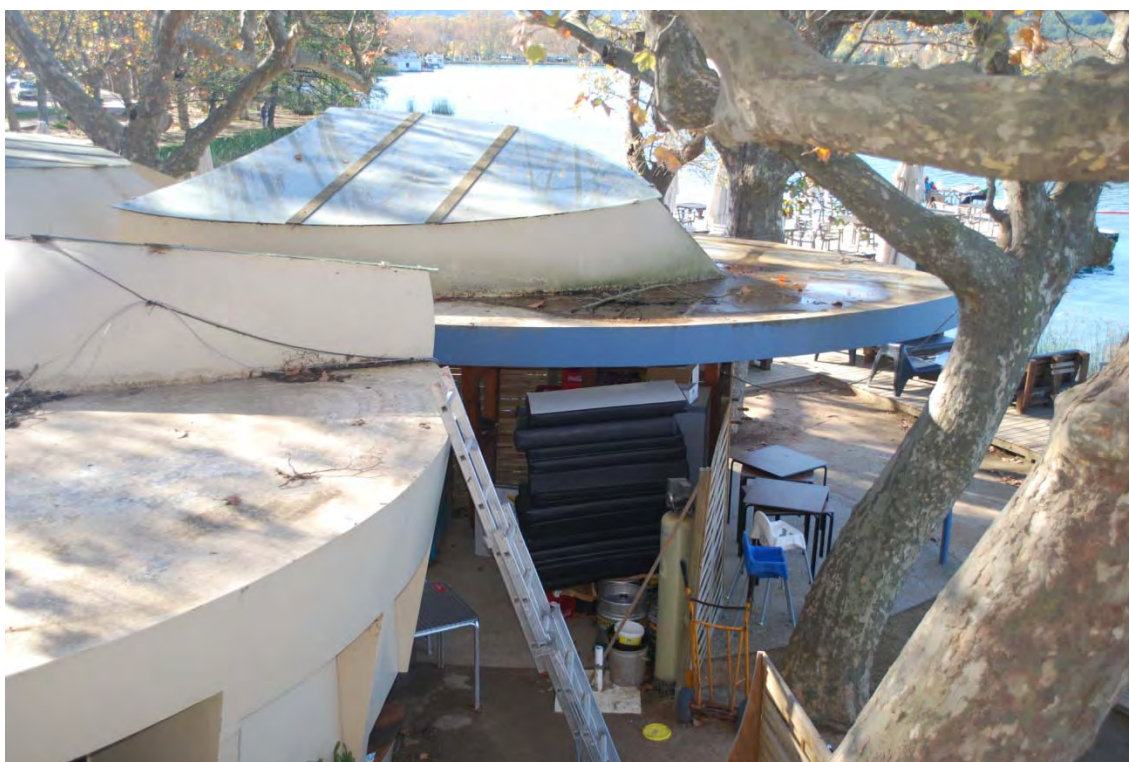
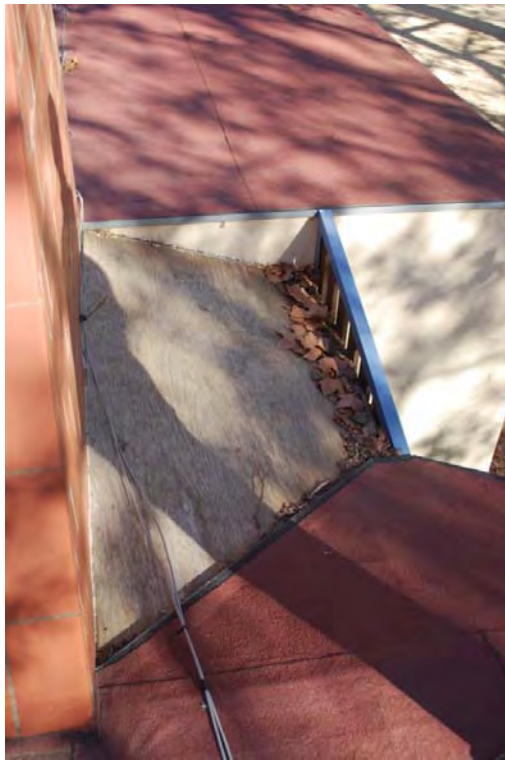
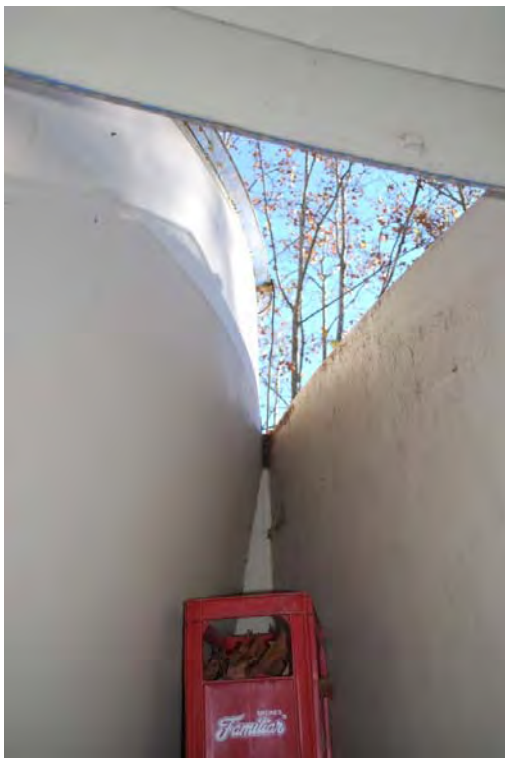
## ACT.01 COBERTES

Els plans de coberta horitzontals tenen una pendent molt petita i en alguns punts l'aigua queda estancada, això genera petites basses d'aigua de pluja i també de condensació, el que provoca el deteriorament més ràpid de la pintura de protecció. En general les unions de les planxes es veuen en bon estat, i les planxes també. Únicament en els punts on l'aigua queda estancada la pintura comença a presentar un estat de deteriorament avançat que pot provocar el deteriorament de la planxa. L'edifici té tres lluernaris (espai 01, 02 i 03), compostos de diferents vidres amb perfils

metàl·lics entre ells. Un d'aquests lluernaris (espai 03) té un vidre que està fissurat per on entra aigua.
