EXP. J183.12.2015.976

**MEMÒRIA VALORADA PER A LES OBRES DE MANTENIMENT DE LA  
PESQUERA NÚMERO 16 DE L'ESTANY DE BANYOLES**

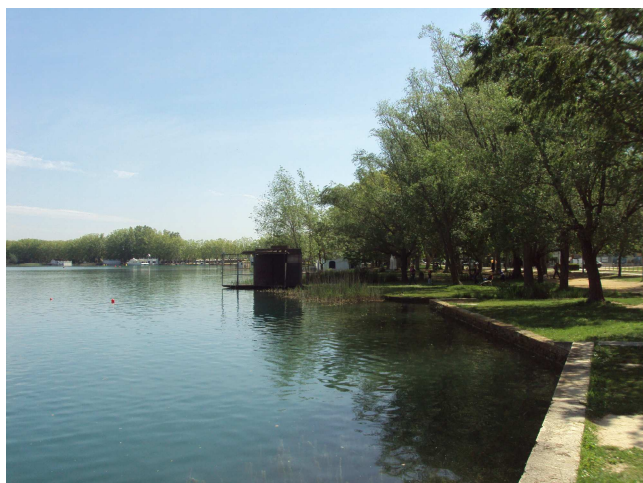
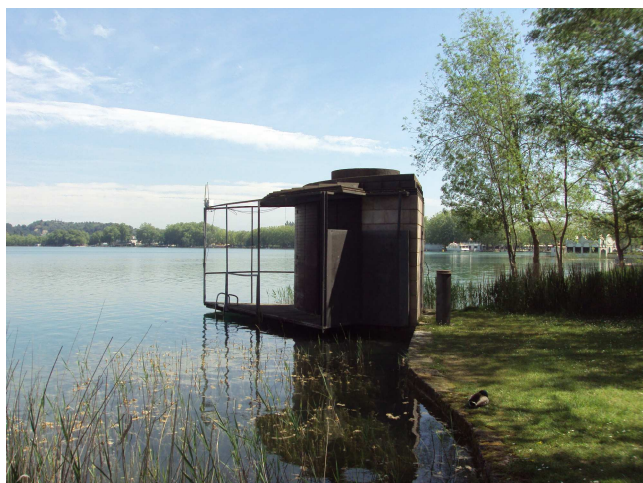
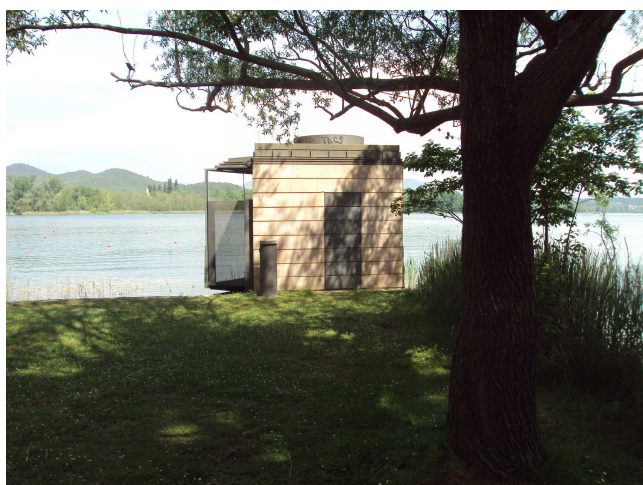
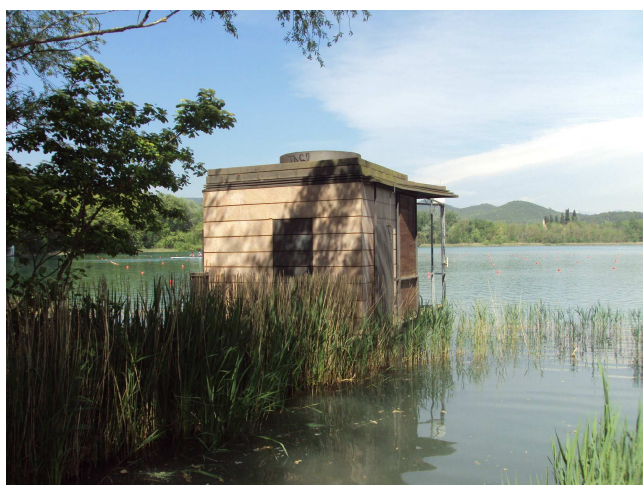
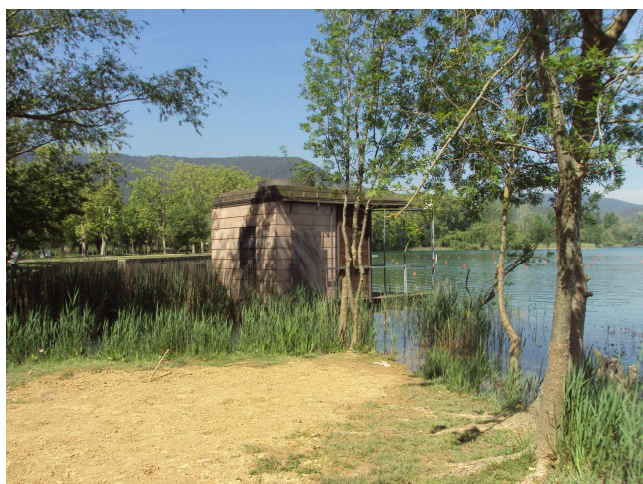
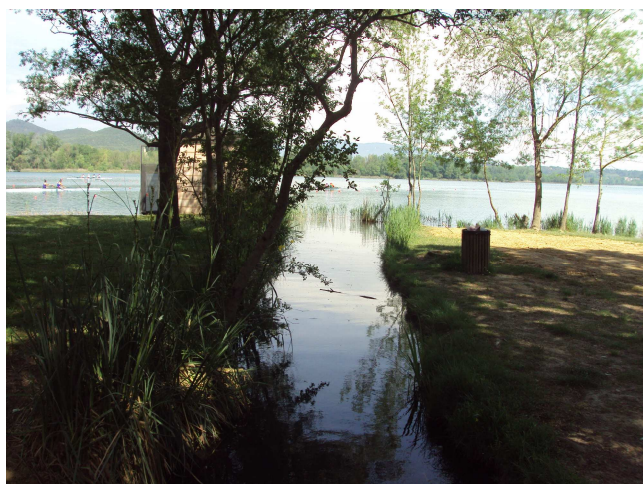
FOTOGRAFIES DE L'ESTAT ACTUAL  
ENTORN

Des de la seva reforma, prèvia als JJOO, no s'han realitzats obres o actuacions de manteniment en la pesquera número 16 de l'Estany de Banyoles. Fruit d'aquesta manca de manteniment al llarg del temps aquest espai, que s'utilitza per controlar i donar la sortida de les competicions de rem i piragüisme, presenta un estat d'envelliment notable.

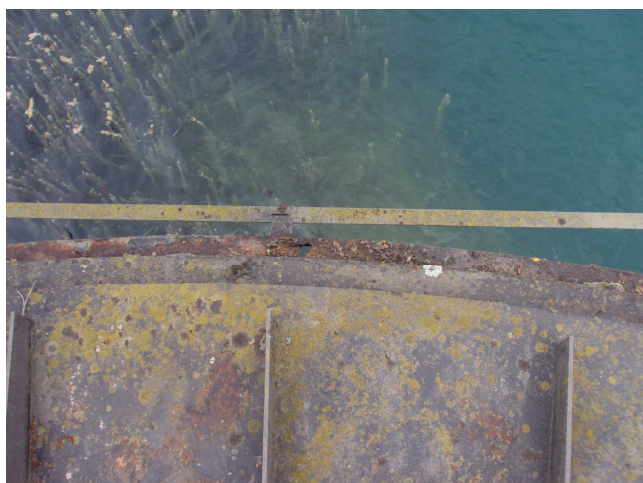
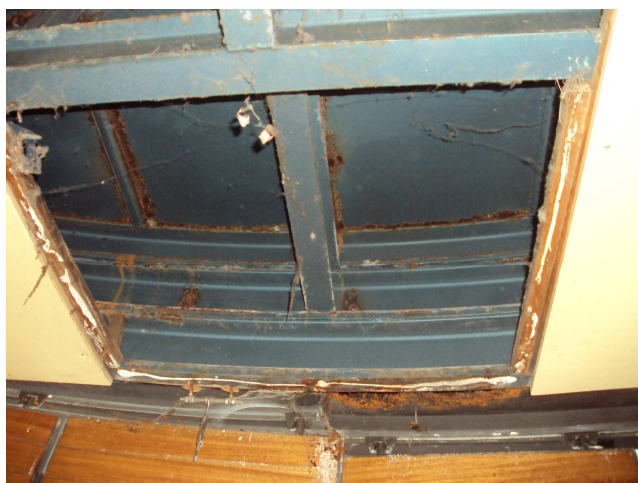
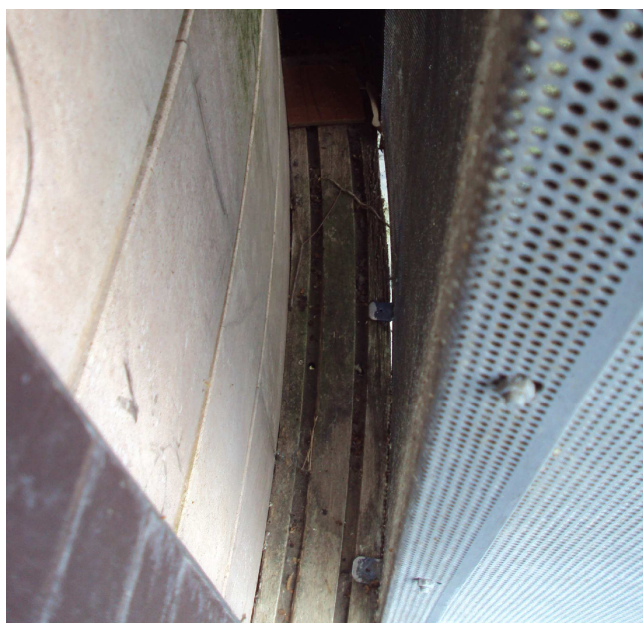
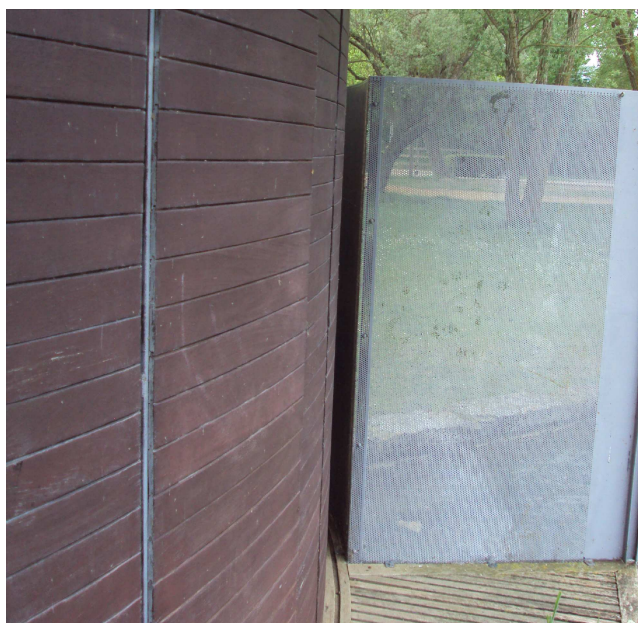
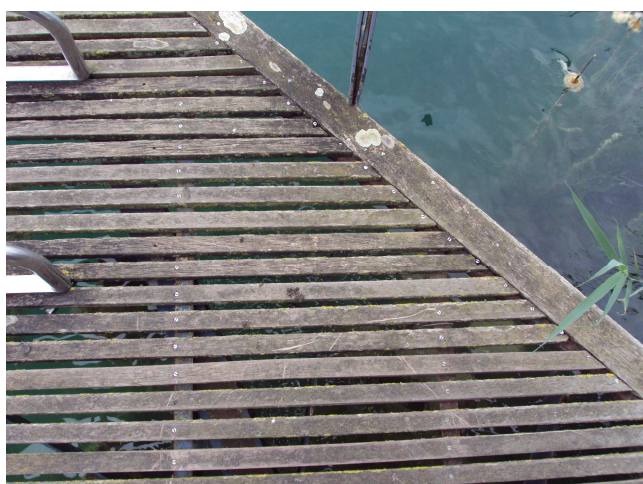
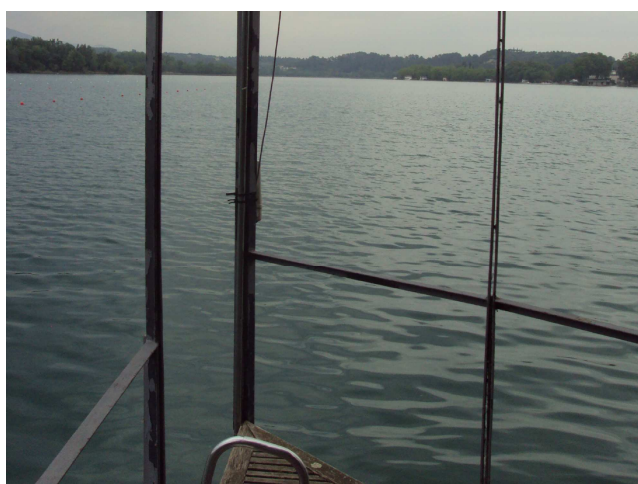
La majoria d'elements metàl·lics i de fusta estan força deteriorats a l'estar a l'exterior i en contacte directe amb l'aigua i des de l'interior s'observa que hi ha filtracions d'aigua a la coberta que han malmès algunes peces del falç sostre.

Per una banda, es troben els elements propers a la base de l'edificació que estan malmesos degut a l'actuació contínua de l'aigua de l'Estany. Aquests no tenen un grau molt alt d'afectació, però necessiten un manteniment per poder continuar desenvolupant les seves funcions.

D'altra banda, els elements metàl·lics que formen la coberta. Aquí és on es troben més deterioracions. Les filtracions que es produeixen han provocat fortes oxidacions dels elements de ferro fins arribar a punts extrems on les planxes han quedat completament foradades.

Finalment, cal destacar els paraments verticals, generalment de fusta, que actuen com a façana o tancaments de la pesquera. Per l'acció del sol i l'aigua s'han anat degradant i necessiten un manteniment per no empitjorar el seu estat actual.

A part, cal reparar/repasar puntualment les guies de fusta i metàl·liques que controlen els paraments per tornar-les a posar en funcionament.

La proposta planteja un fregat i envernissat de la fusta i un fregat i pintat dels elements metàl·lics. Aquestes actuacions van encaminades a tornar la pesquera al seu estat original. També preveu una posada en funcionament dels paraments mòbils de fusta, que en la seva construcció eren corredissos i actualment no poden desenvolupar aquesta funció degut al mal estat de les guies.

D'altra banda, cal reparar o substituir petits elements metàl·lics i planxes de la coberta que han quedat afectades o inutilitzables per l'oxidació. Les que estiguin en millor estat es fregaran i pintaran i les que estiguin més deteriorades s'hauran de canviar.

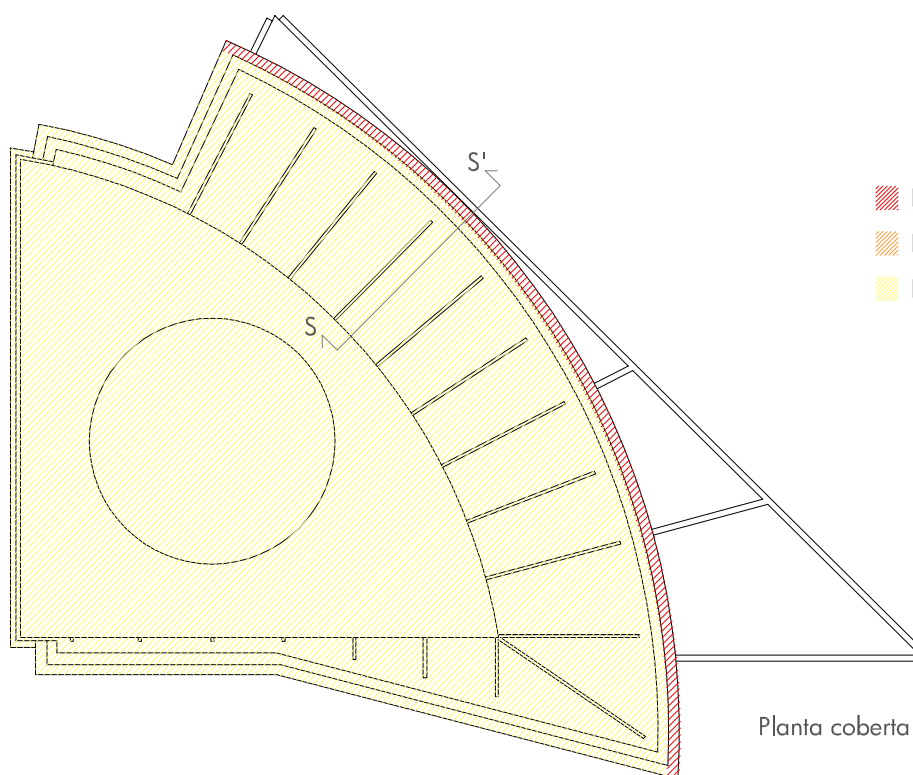
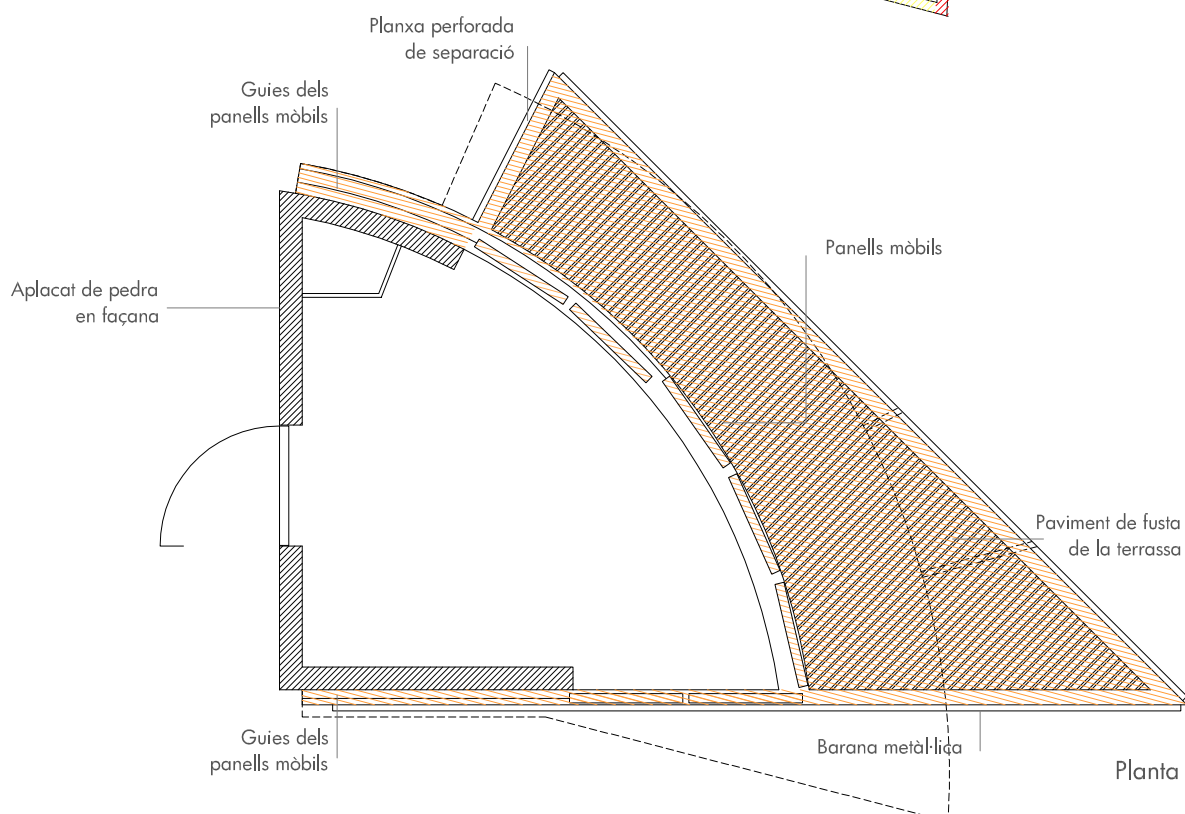
ESTAT ACTUAL  
Plantes  
E: 1/50

- ▨ Elements molt deteriorats
- ▨ Elements bastant deteriorats
- ▨ Elements poc deteriorats

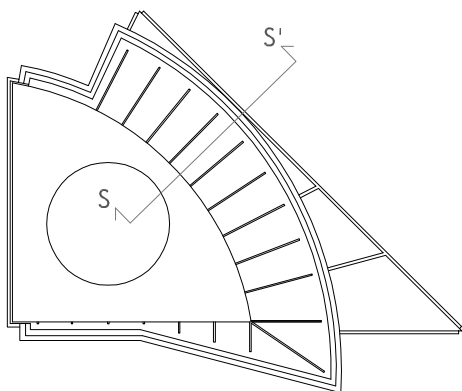
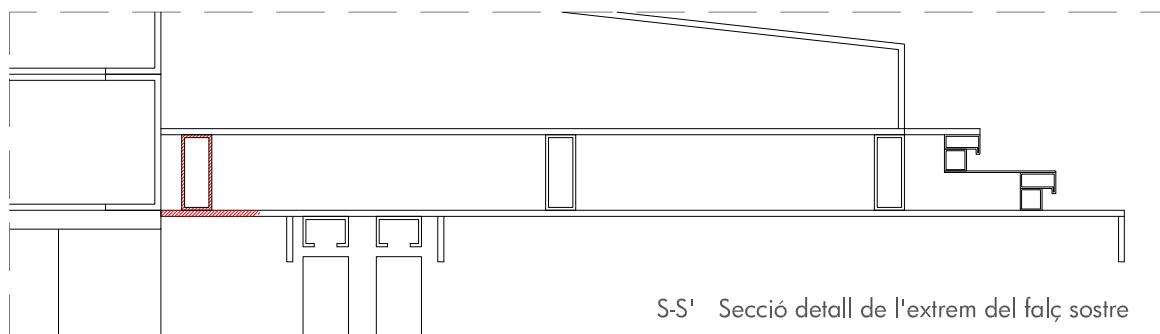
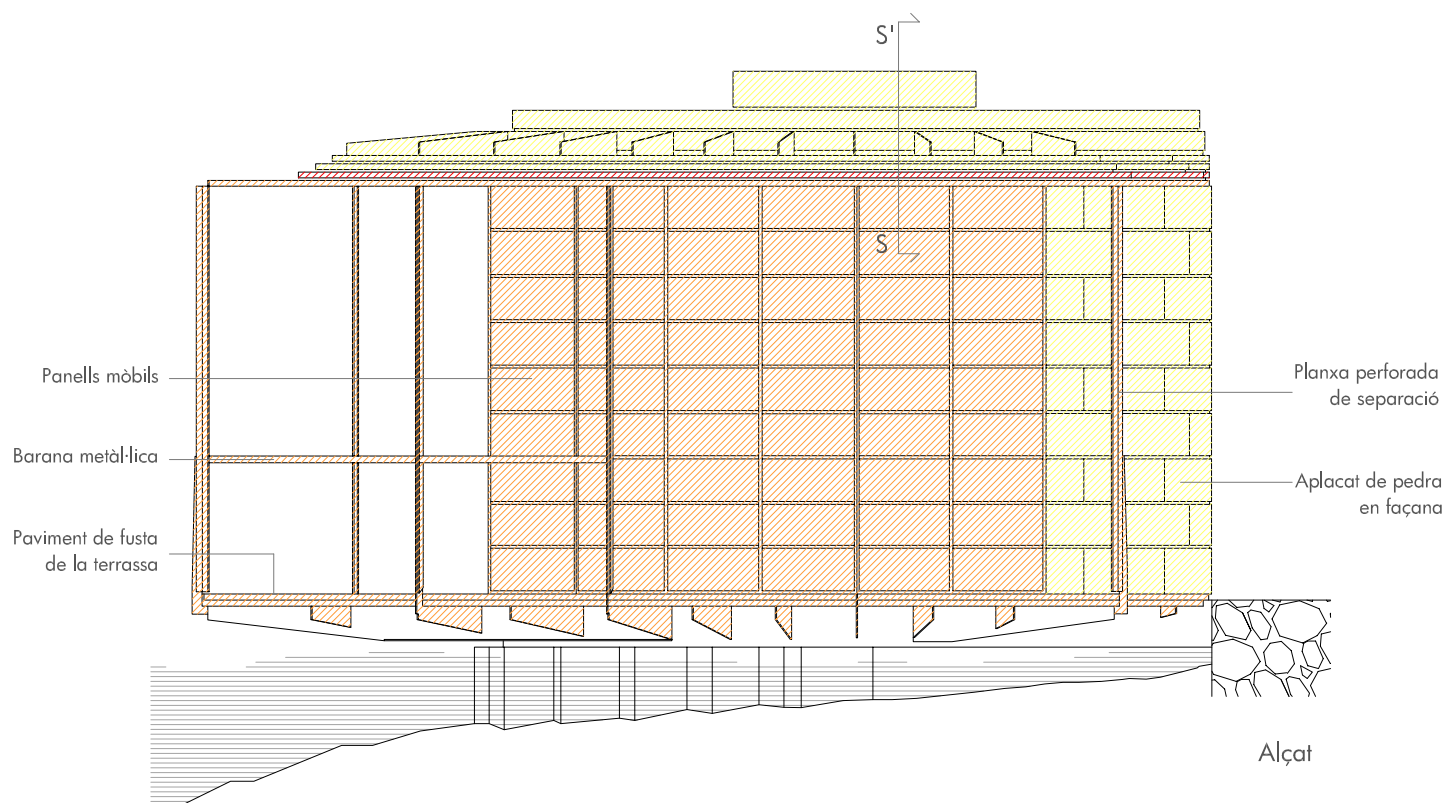
ESTAT ACTUAL  
Alçat i detall  
E: 1/50

Elements molt deteriorats
-

Elements bastant deteriorats
-

Elements poc deteriorats

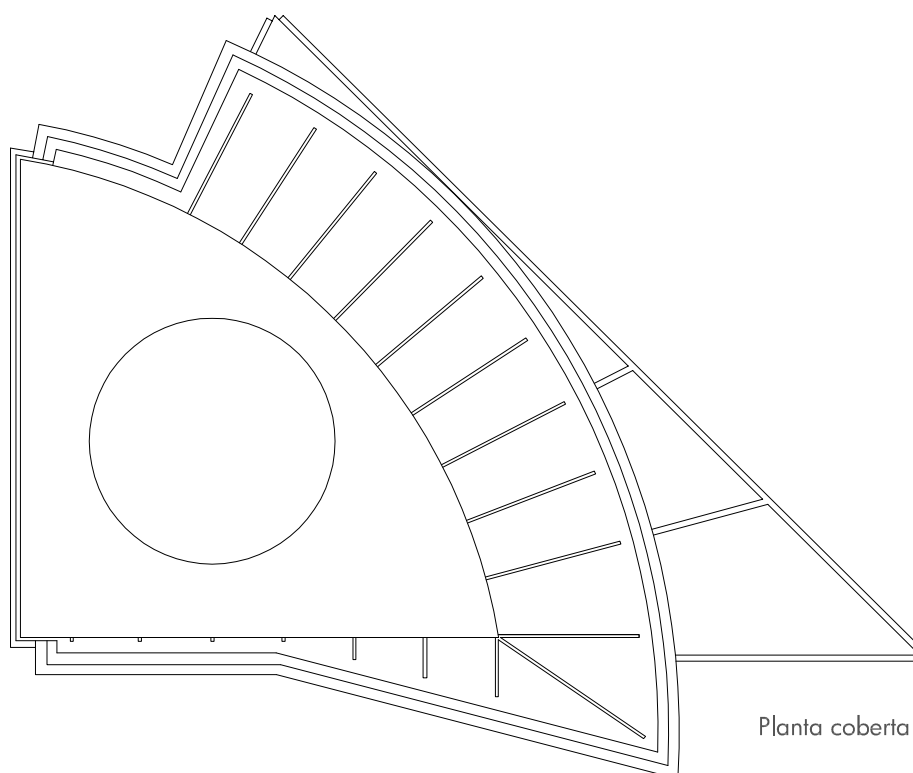
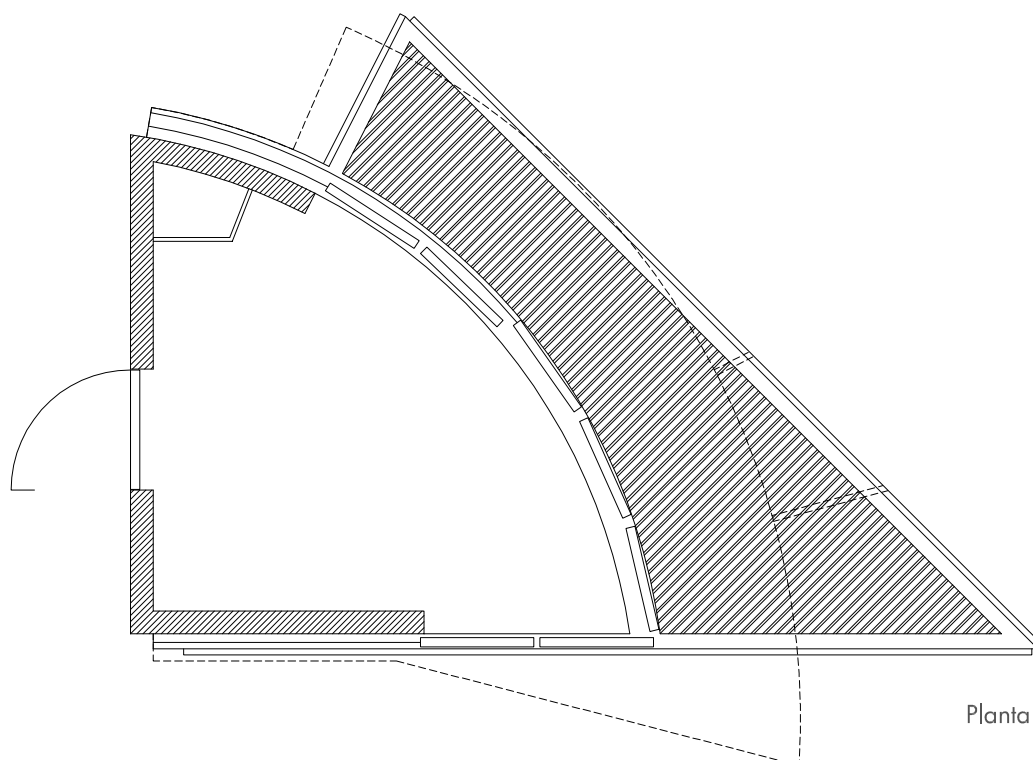
PROPOSTA  
Plantes  
E: 1/50

Finalment, es col·locarà tela auto protegida mineral a les zones de la coberta que siguin necessàries per tal d'evitar noves filtracions d'aigua.

Planta coberta

Planta

- Desmuntatge del paviment de fusta de la terrassa per tal de poder sanejar l'estructura metàl·lica que la suporta.
- Fregat i pintat dels elements estructurals que suporten la terrassa.
- Reparar els llistons malmesos, fregat i envernissat dels elements.
- Recol·locació de tots els elements que conformen la terrassa.

- Col·locació de tela mineral autoprotegida a tota la coberta amb remat metàl·lic de trobada amb la façana.
- Desmuntatge i substitució puntual de petits trams de planxa malmesa.

- Fregat i pintat dels elements metàl·lics del cel ras.
- Substitució de les peces del fals sostre de DM pintat que ha estat deteriorat per l'aigua.
- Desmuntatge i substitució de planxes metàl·liques molt deteriorades.

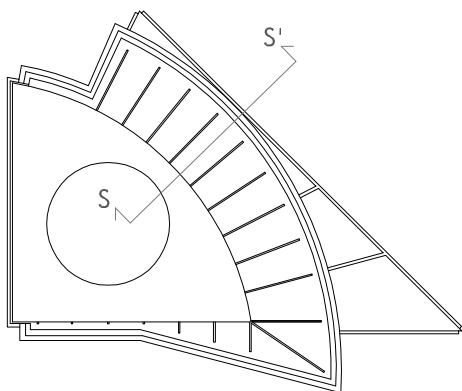
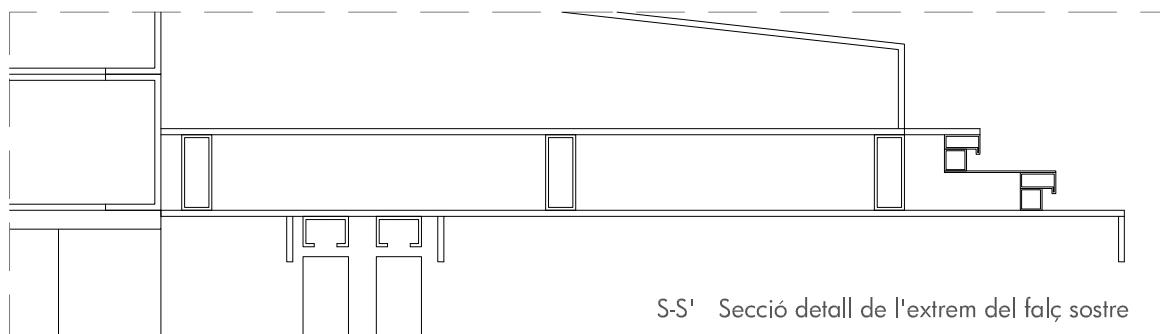
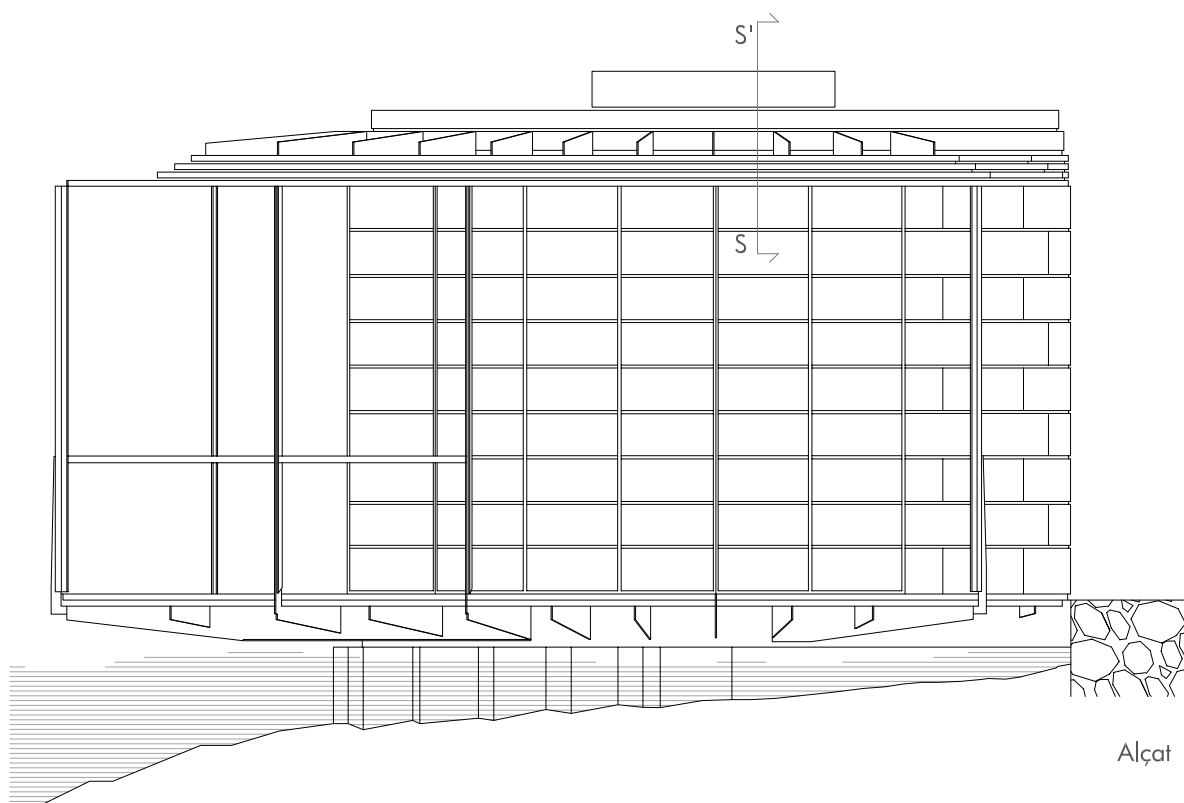
PROPOSTA  
Alçat i detall  
E: 1/50

- Neteja de l'aplatat de pedra de la façana amb aigua a pressió.
- Reparació de l'aplatat de pedra de la façana.
- Reparació dels elements metàl·lics que conformen la barana. Fregat i pintat.
- Desmuntatge dels panells mòbils de fusta. Fregat i envernissat i posada en funcionament.
- Reparació de les guies inferiors de fusta. Substitució d'alguns trams i fregat i envernissat de les que siguin funcionals.
- Fregat i pintat de la guia superior metàl·lica que subjecta els panells.
- Fregat i pintat de les planxes perforades que separen la terrassa de la vora de l'Estany.

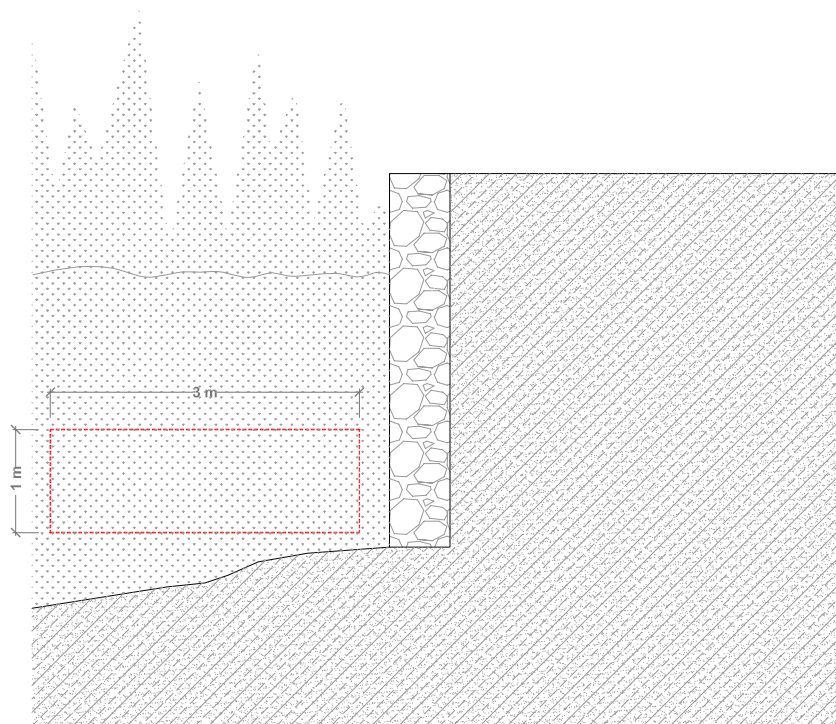
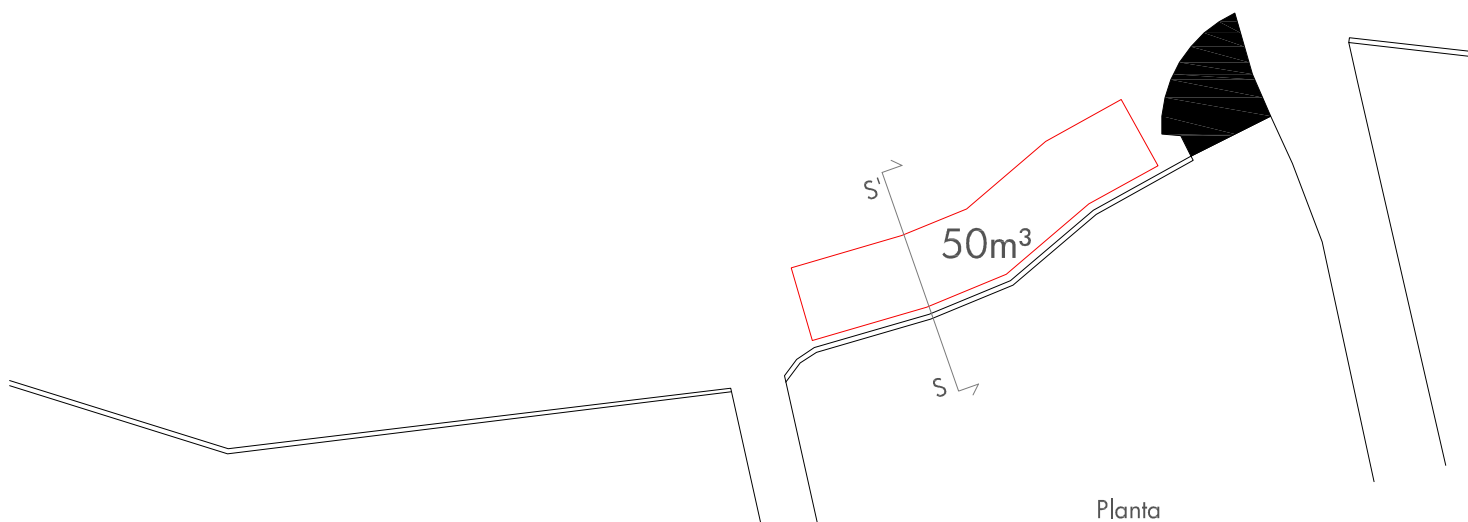
ENTORN. Dragatge  
Planta i detall  
E: 1/300 i E: 1/50

| UT | <b>DRAGAT DE L'ENTORN DE LA PESQUERA N.16</b><br>DESCRIPCIÓ | AMID | P.U. € | IMPORT |
|---|---|---|---|---|
| m3 | Pels treballs de dragat del fons de l'estany amb mitjans mecànics amb una secció aproximada de 3x1, càrrega sobre camió amb contenidor estanc. | 50 | 8,70 € | 435,00 € |

S-S' Secció mur front estany

- Dragat de l'entorn proper
