**PROJECTE BÀSIC**

**REHABILITACIÓ DE L'EDIFICI I DELS ESPAIS EXTERIORS DELS BANYS VELS DE  
BANYOLES**

PROMOTOR: AJUNTAMENT DE BANYOLES

ESTUDI D'ARQUITECTURA AUREA SLP  
Banyoles, març 2017  
Ref. 2016-17

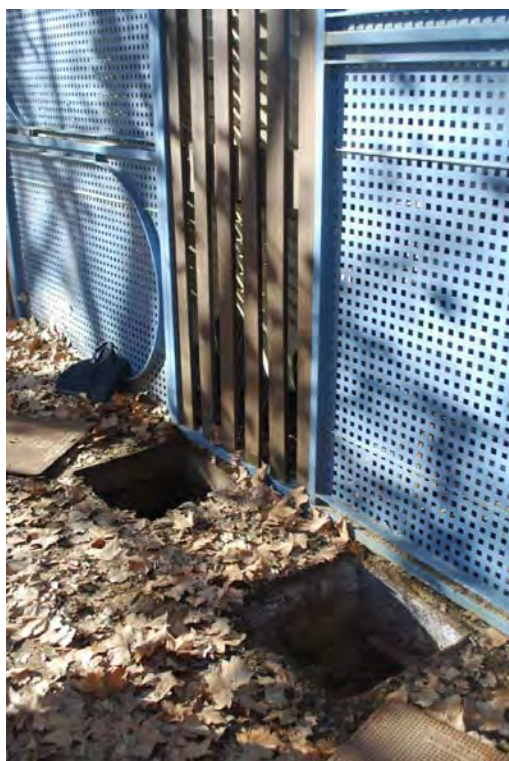
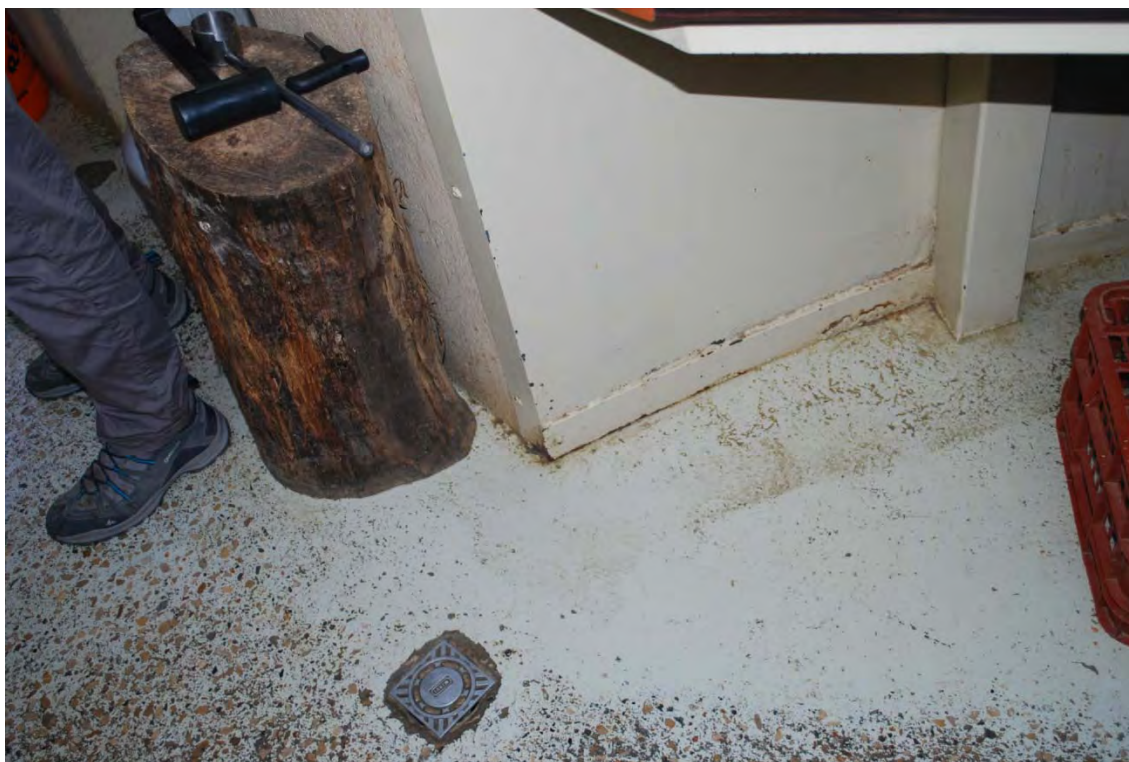
### ACT.03 SANEJAMENT

- Deficient sistema de sanejament.
  - Deficiències en el sistema elèctric.
- Patologies detectades en els espais exteriors:
  - Embassament d'aigües pluvials en els espais exteriors.

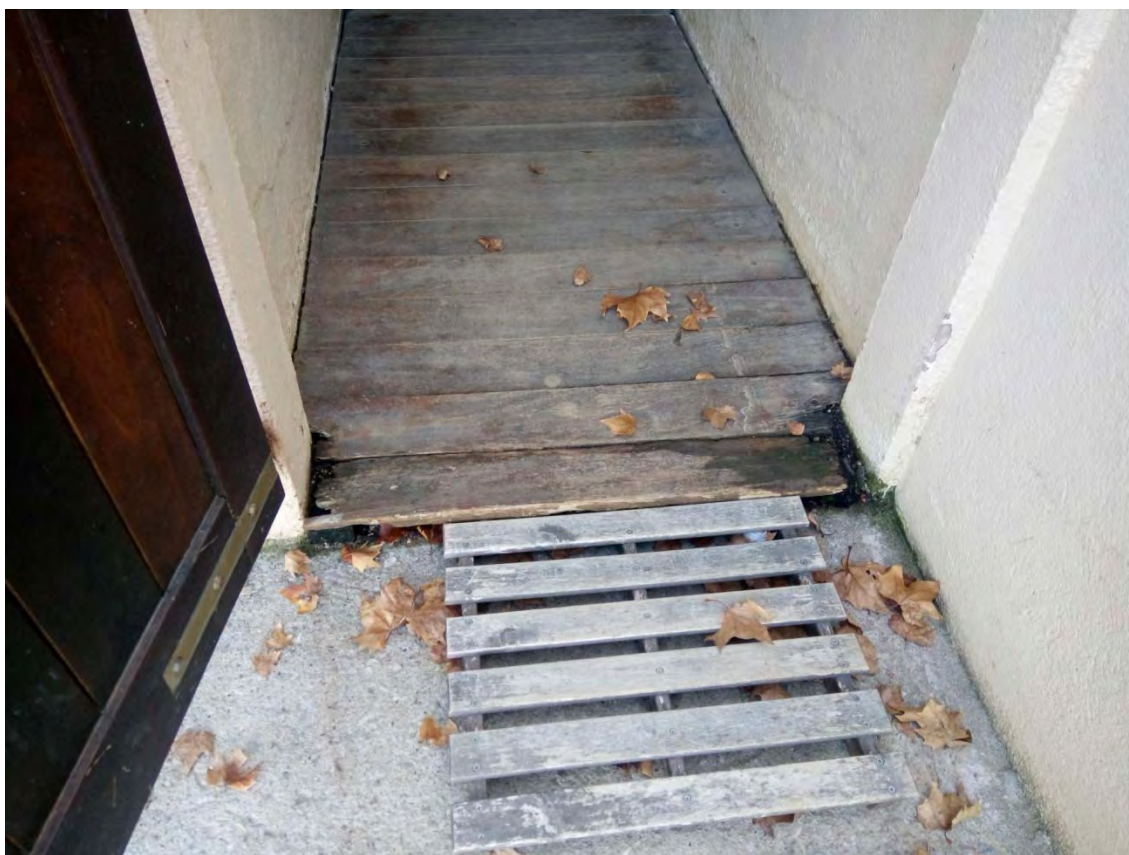
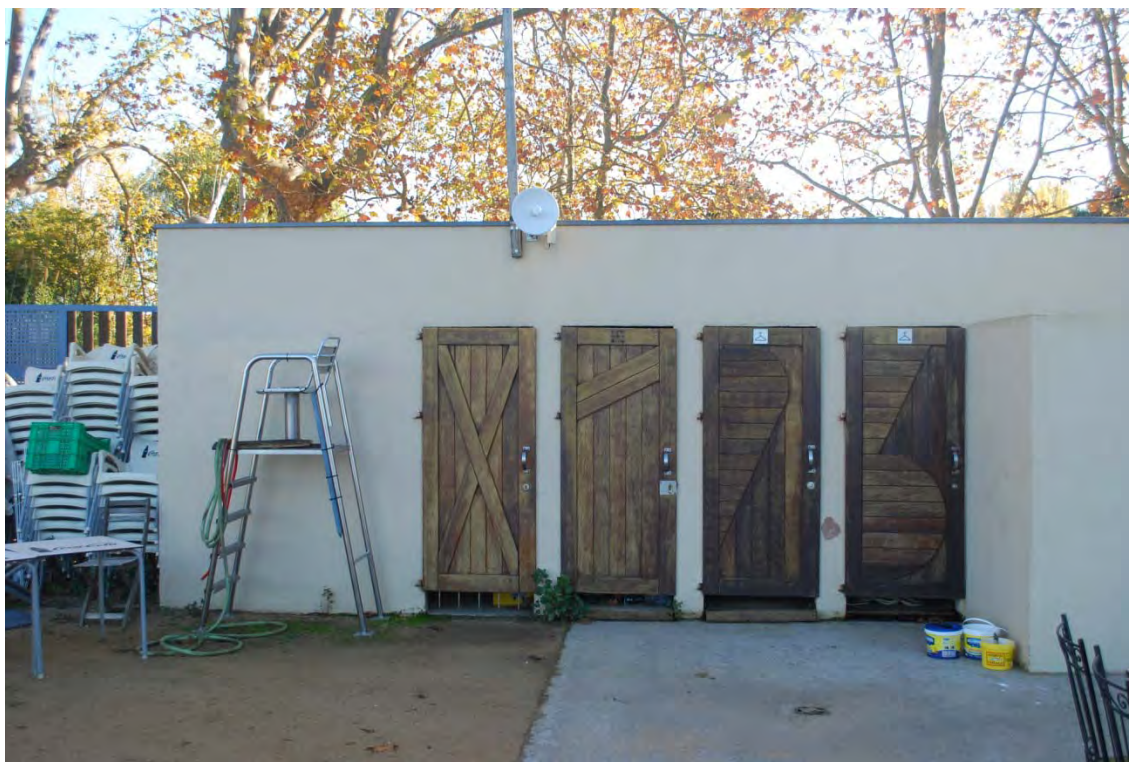
ACT.06 VESTIDORS I BANYS

El paviment interior dels banys, originalment l'edifici té un paviment de formigó desactivat. Es reformes posteriors, per tal d'impermeabilitzar el paviment se li va aplicar una tipus de pintura, la qual al llarg del temps s'ha anat degradant.

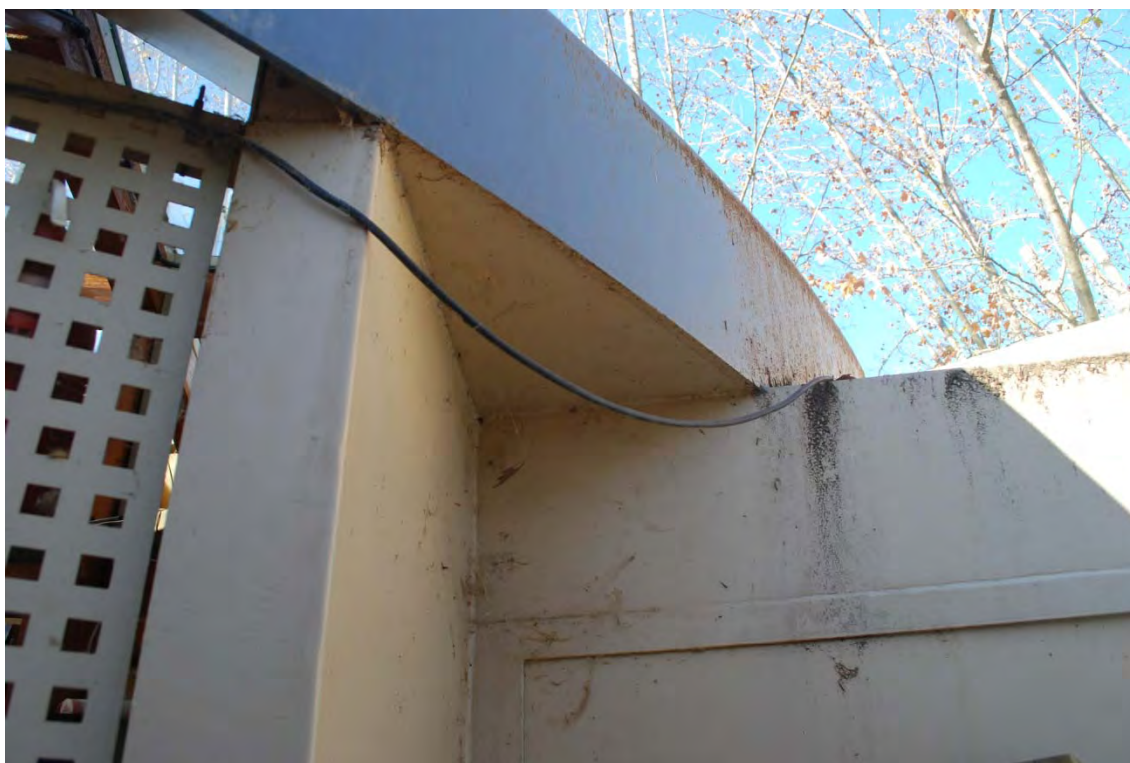
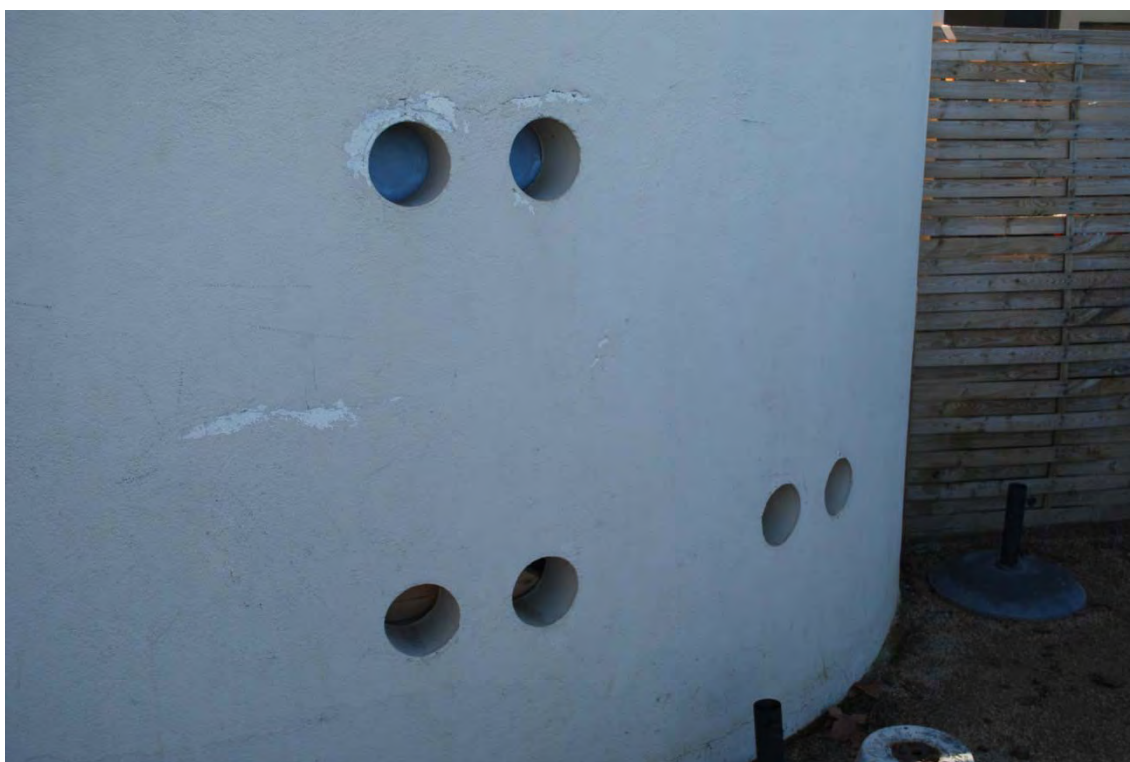
ACT. 08 PINTURES I VERNISSOS

La tanca està formada per tres elements principals, els edificis existents, zones de xapa metàl·lica perforada i zones de rastells de fusta, que es van intercalant. . La tanca té un color ocre les parts opaques i blaves les parts metàl·liques. La fusta és de color natural i la rajola aplacada es manté. Hi ha diferents zones amb la pintura deteriorada .

Es proposa recuperar els colors originals de l'edifici. Els colors de l'edifici original separava el volum del mur (vestidors, serveis i magatzem) i el volum orgànic (restaurant, bar i cuina). El volum del mur es pintarà de color ocre (NCS S1515-Y10R), mentre que el volum orgànic es pintarà de color blau, coberta inclosa (NCS 4030-B30G). Els elements metàl·lics de la tanca també es pintaran de color blau (NCS 4030-B30G).

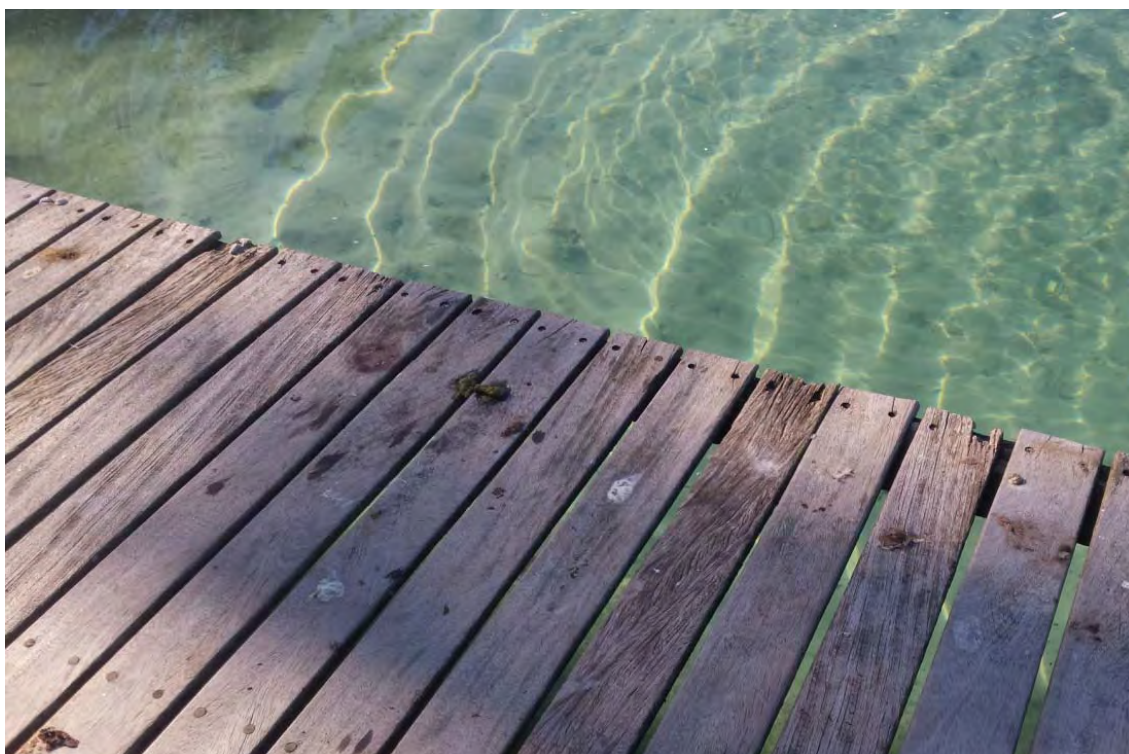
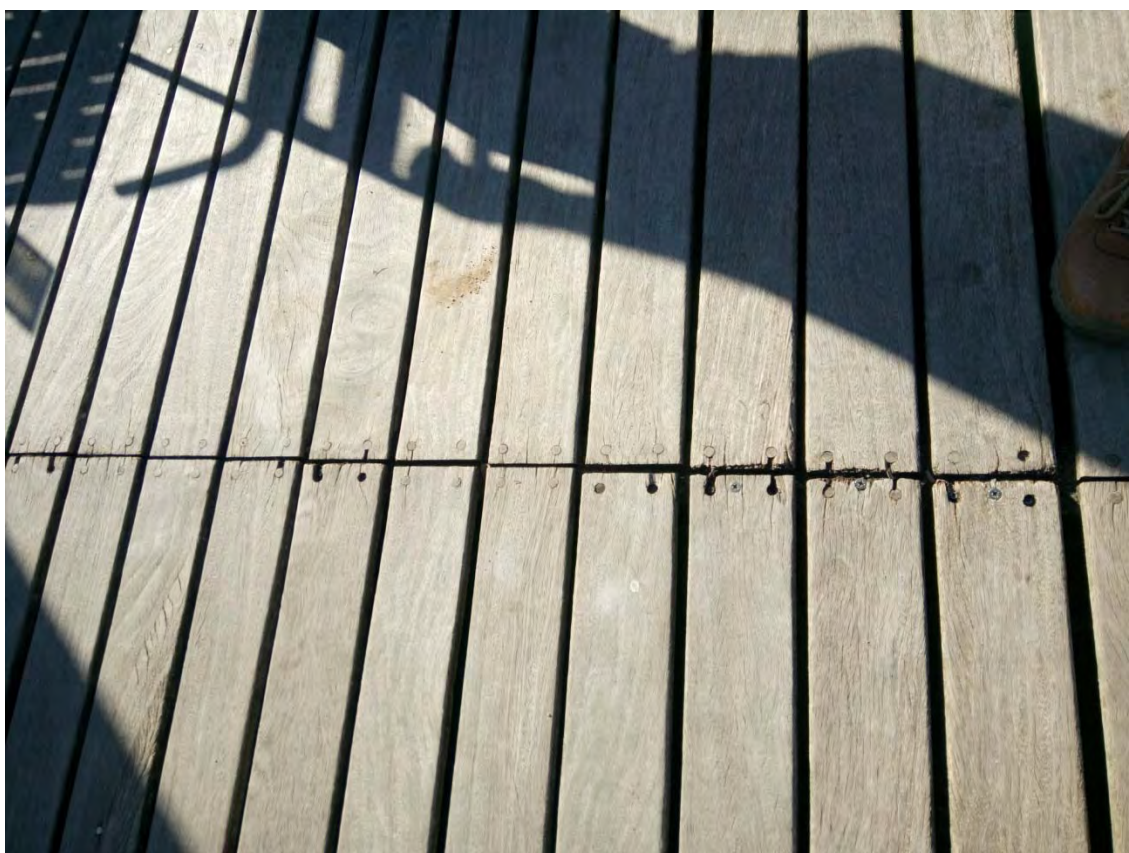
ACT.09 TARIMES

- Manteniment dels paviments existents (fusta i sauló).
  - Il·luminació exterior deficient.
- Condicionament de la tanca:
  - Reduir la opacitat (prescripció del PEPOR)

En la terrassa exterior es recuperen els paviments originals, tarima de fusta per trobar-se amb l'estany, i zona de sauló entre la tarima de fusta i l'edifici. Amb aquesta actuació es naturalitza al lloc i s'homogeneïtza l'espai, eliminant els diferents trams de paviment de formigó. En la zona del paviment de sauló es col·locaran un drenatges soterrats per evitar basses. S'arrancarà la soca de un arbre mort (tarima fusta de zona de bany) i es plantarà un arbre jove, però fora la tarima de fusta. La dutxa de la tarima de fusta es desplaçarà fins a la zona de dutxes, al costat del mur. Aquest espai es desmuntarà la instal·lació d'il·luminació existent que es troba suportada pels arbres. Es proposa situar cinc bàculs de mitja alçada 3,5 m (no superen l'alçada màxima de l'edifici existent) amb dos focus cadascú, en la zona de sauló, i es col·locaran balises al paviment de fusta per il·luminar els canvis de desnivell que hi ha en la tarima.
